| <br>Egro Coffee Systems AG | | Bohrbild Untertheke<br>Kaffeemaschine ONE | | Format | A3 | Blatt |
| | | | | 100881.001 | | 01 |

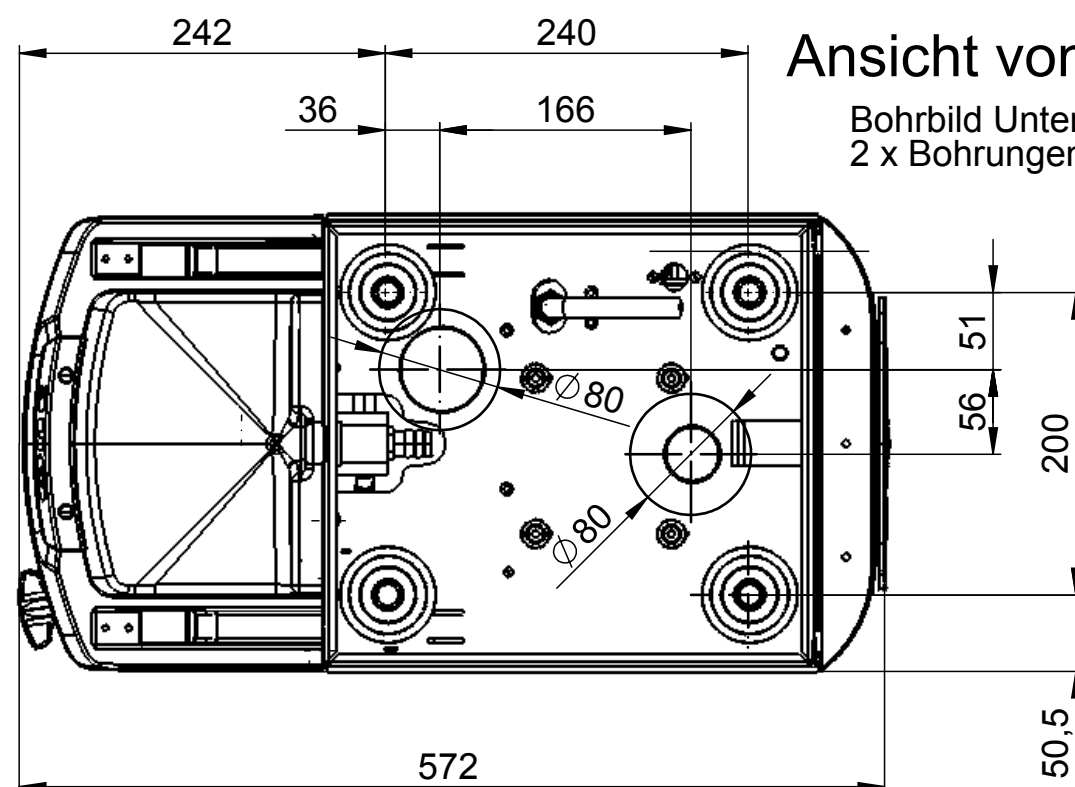
Ansicht von unten

Bohrbild Untertheke  
2 x Bohrungen  $\varnothing 80\text{mm}$
